Termografering av flerbostadshus

Kartläggning av vanliga köldbryggor i byggnader i behov av renovering

LÅGAN Rapport april 2014

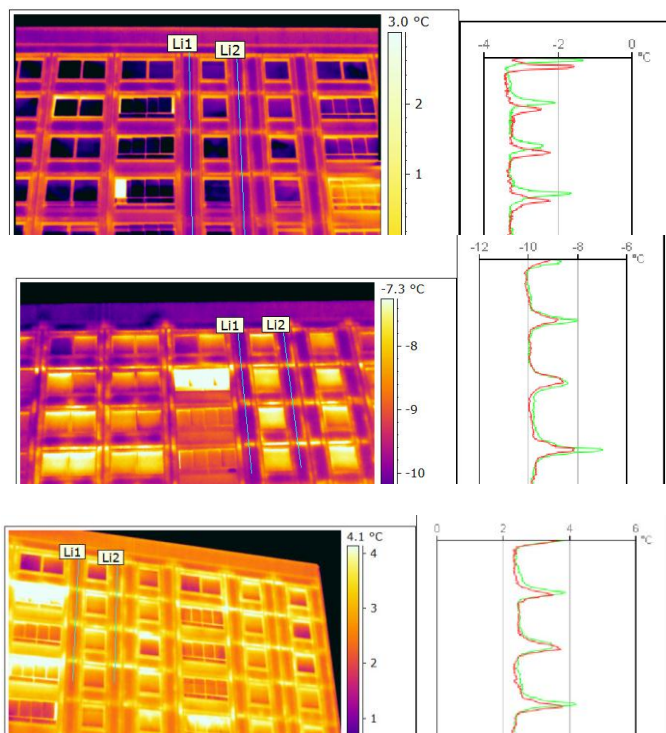
Figur 3 Termogram av samma fasad vid tre olika tillfällen. Graferna visar skenbar temperatur i lodräta linjer över mellanbjälklagen (använd programvara FLIR Tools +, FLIR Systems)

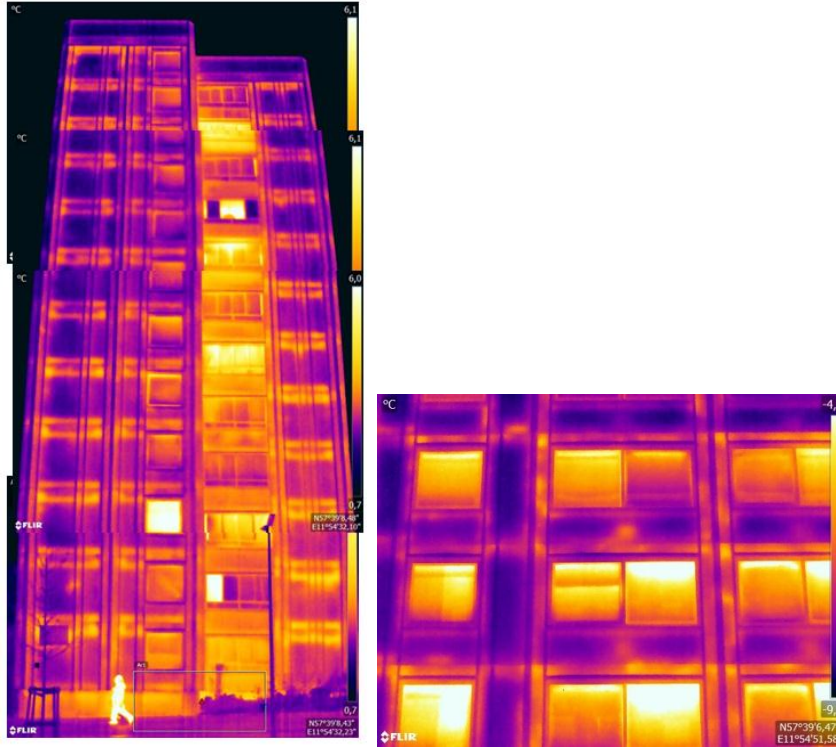
Objekt 1

I mellanbjälklagen är köldbryggan förstärkt av värmeledningar som löper efter fasaden. Kraftiga köldbryggor ses vid sockel samt vid fönsterinfästningar och skarvar. Ursparning för före detta tilluftskanaler kan ses i fasad på långsida.

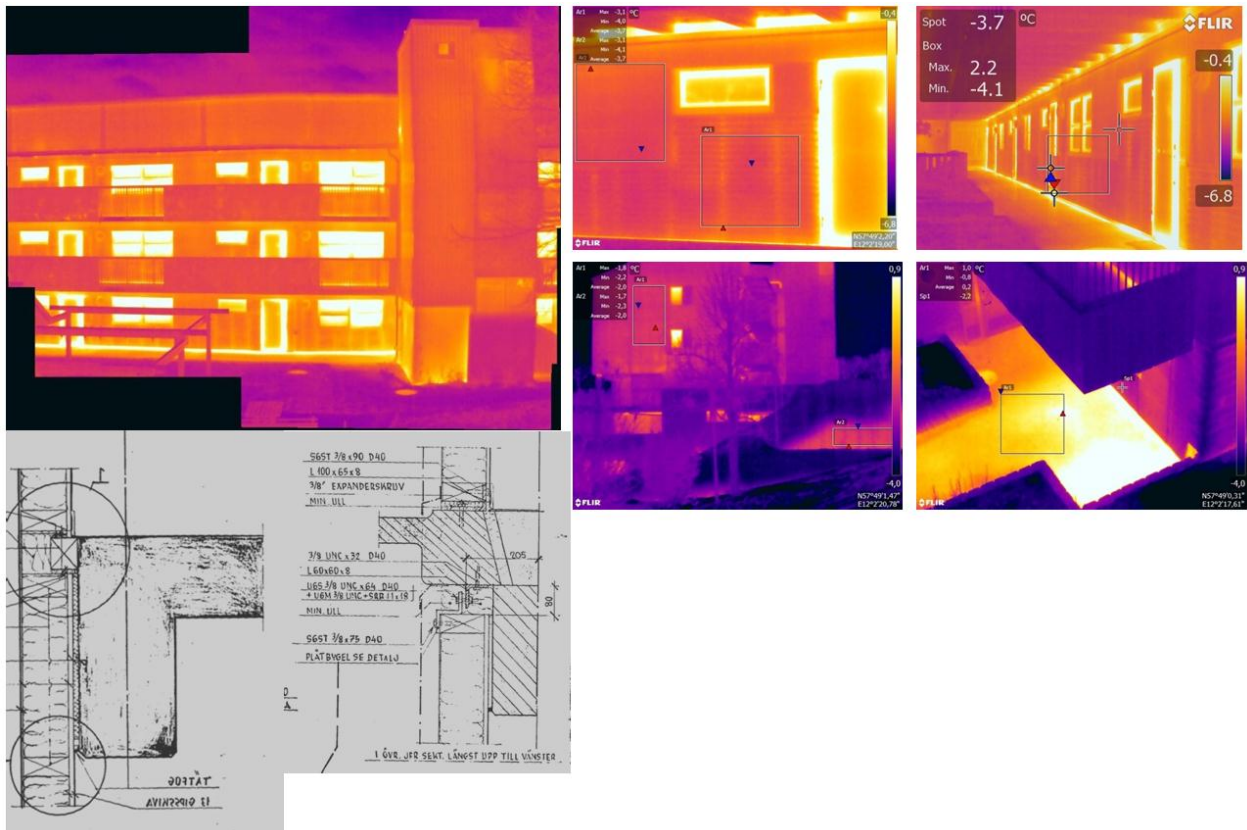
Objekt 2

Köldbryggor ses vid loftgångar och vid källarvägg. Vidare ses genomgående infästningar. Här finns en svårighet i att bedöma bjälklagskanter och fönsterinfästningar då plåtfasader och ståldörrar stör termograferingen.

Ritningsbilderna nederst visar infästningen av träegelement till betongstomme i bjälklagskant (vänstra bilden) och anslutningen till loftgången i motsvarande läge (högra bilden). Köldbryggan i bjälklagskant förstärks kraftigt där loftgångsplattan går ut som en kylfläns genom den isolerade regelväggen.

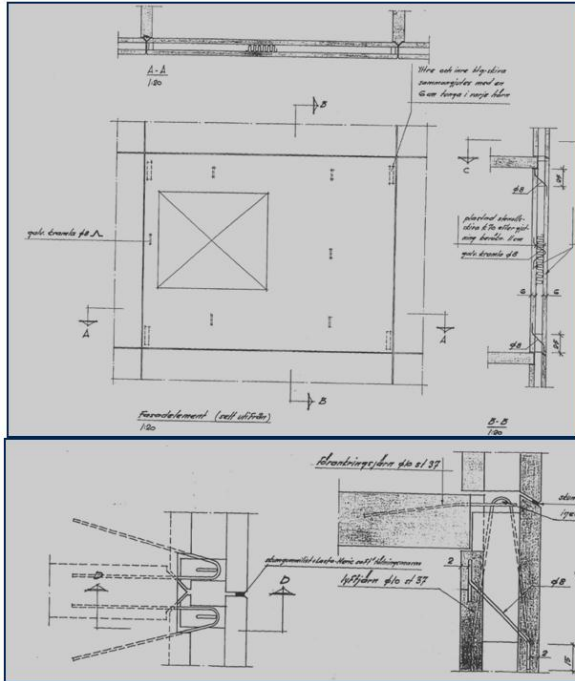
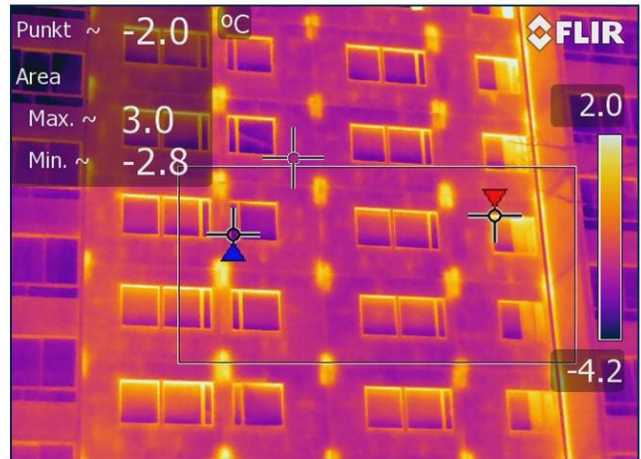
Objekt 3

Punktköldbryggor primärt i fasadinfästning av väggelement. Punktköldbryggorna kan ses i konstruktionsritningarna.

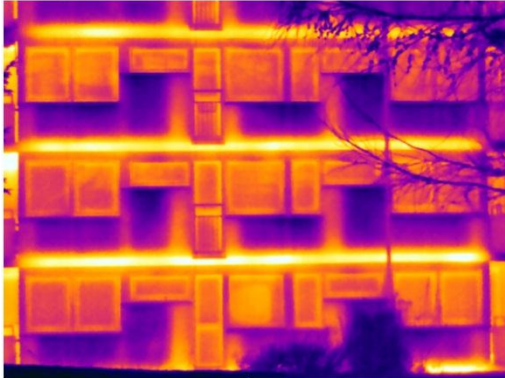
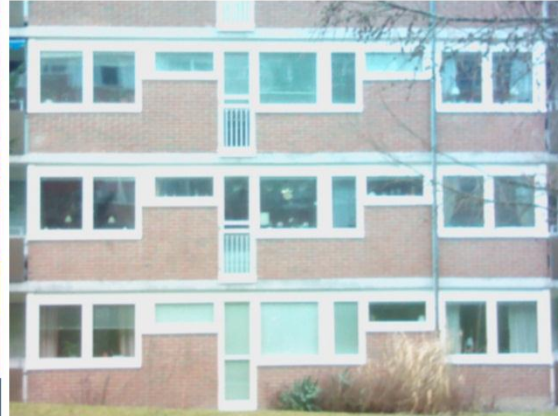
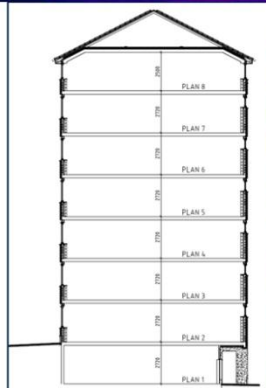
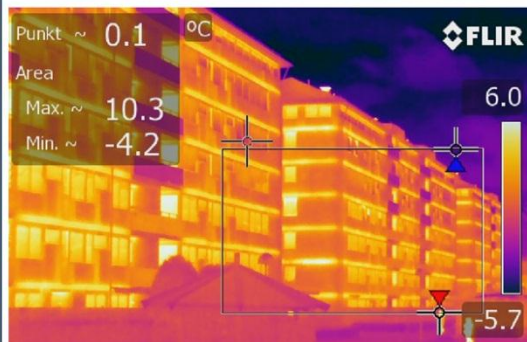
Objekt 4

Här ses stora köldbryggor i mellanbjälklagen samt i del av yttervägg. Byggnaderna värms med radiatorer kopplade till ett-rörssystem som är ingjutet i mellanbjälklagen, därav det stora genomslaget.

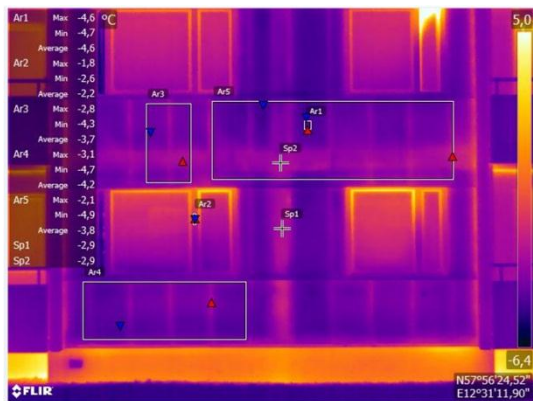
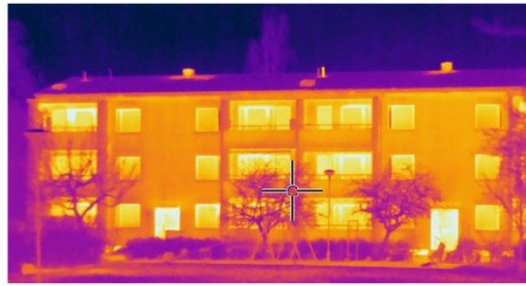
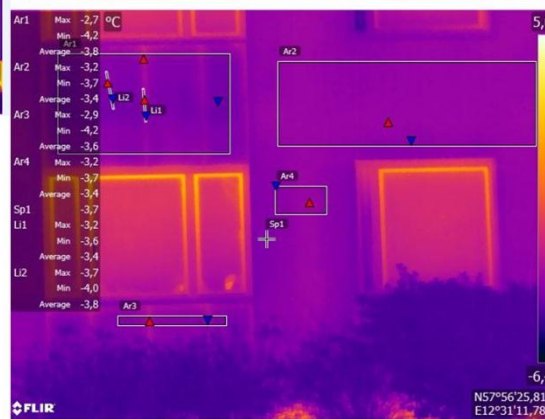
Objekt 5

Byggnaderna har framträdande köldbryggor i bjälklagskanter, bärande tvärväggar och sockel.
