# Resultatpresentation

## Termografering av flerbostadshus

Kartläggning av vanliga köldbryggor i byggnader i behov av renovering

**SBUF-projekt 12867**

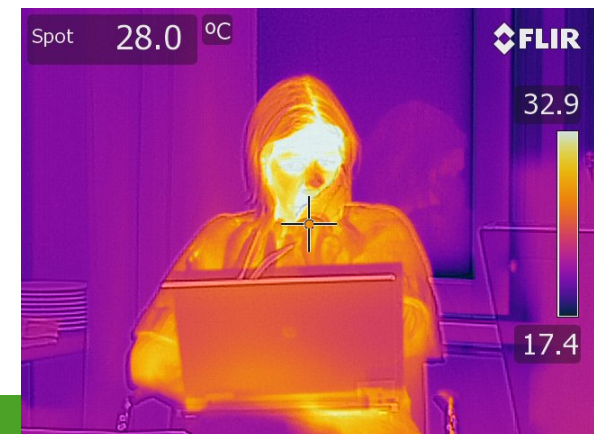
Kamera: FLIR T640  
 Mätpunkter: 640\*480  
 Upplösning: 0,035 °C  
 Noggrannhet: ±2 °C

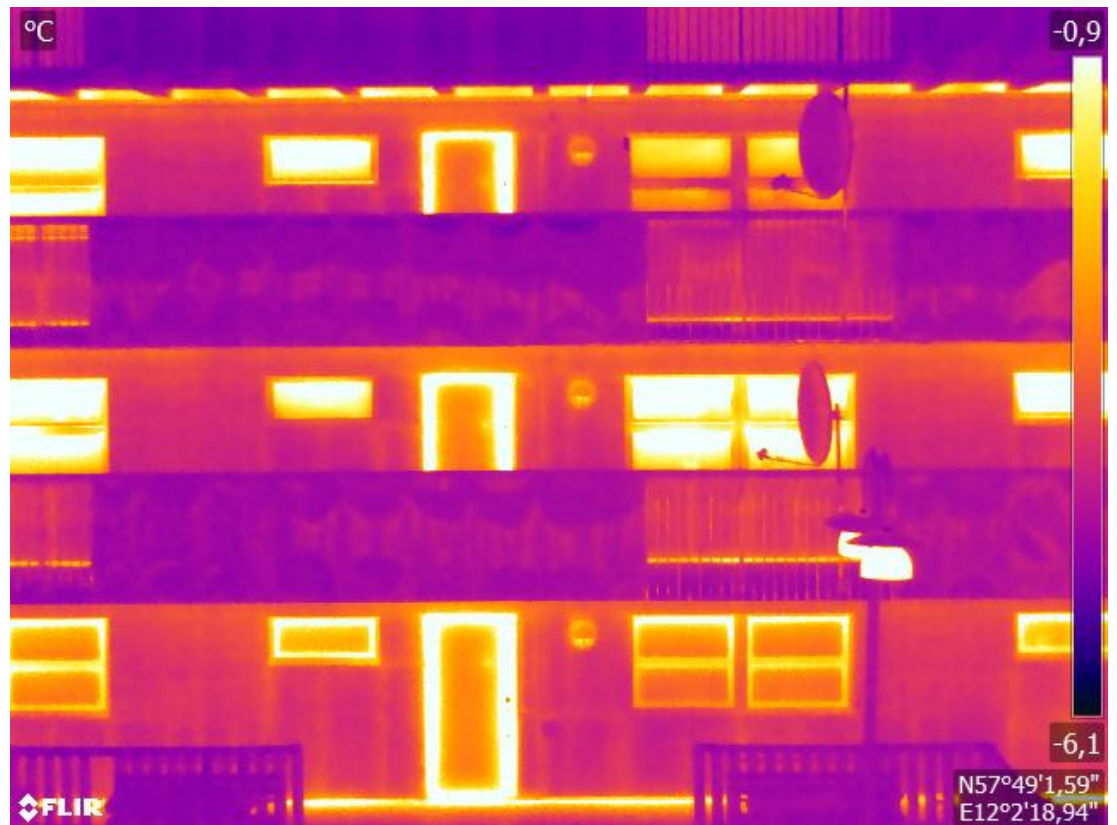
## Exempel: Termogram av en byggnad, utifrån

Ser t.ex.

- Olika material
- Olika struktur
- Olika reflektion
- Olika utsatta delar

(Vad är köldbryggor och vad är ostörd vägg?)

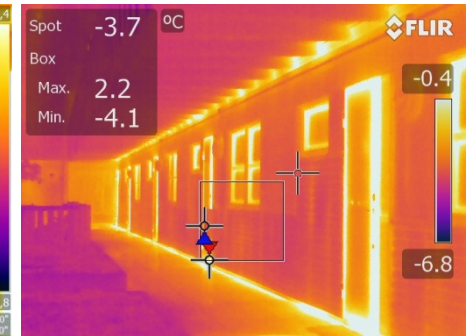
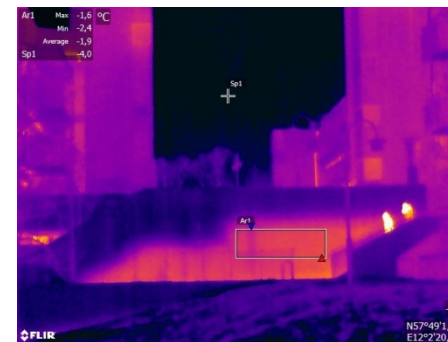
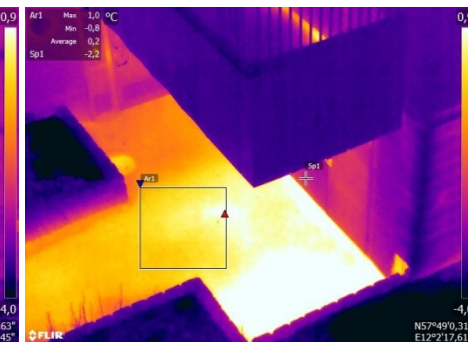
## Objekt 2

- Loftgångar
- Varma källare, delvis isolerade invändigt
- Genomgående infästningar
- Bjälklagskanter – VVS-påverkan?  
Fönsterinfästningar? (plåtfasader, alu/trä-karmar och ståldörrar stör termogrammen)

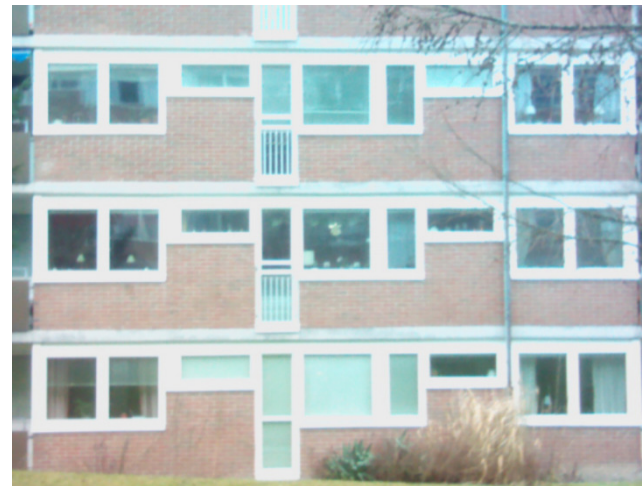
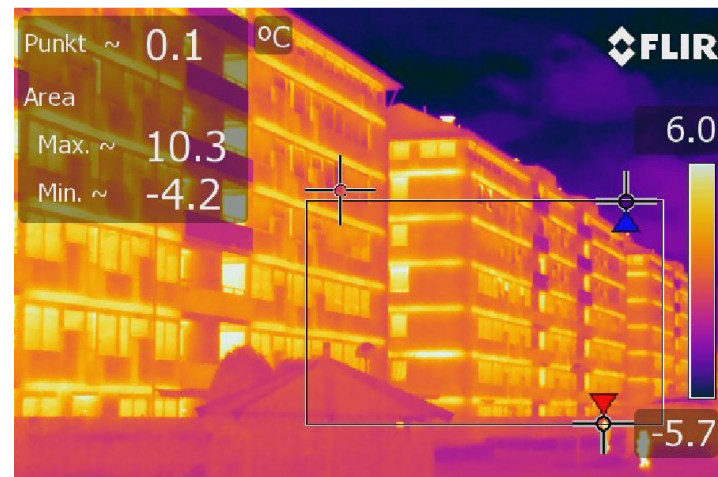
## Objekt 4

- Stora köldbryggor i mellanbjälklag samt i del av yttervägg

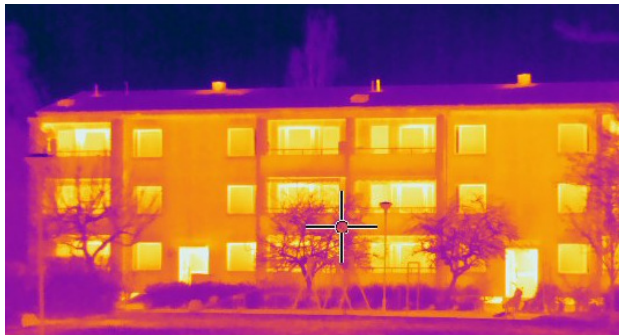
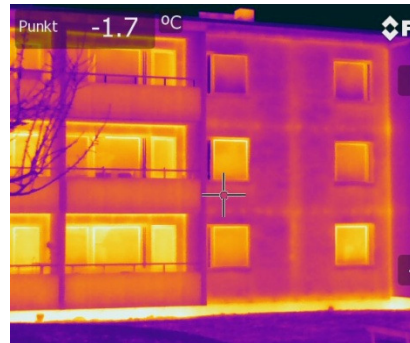
# Objekt 5

- Bjälklagskanter
- Bärande tvärväggar  
(för både lättbetongvägg med tegel och träregelvägg med skivfasad)
- Sockel
