Termografering av flerbostadshus

Kartläggning av vanliga köldbryggor i byggnader i behov av renovering

LÅGAN Rapport april 2014

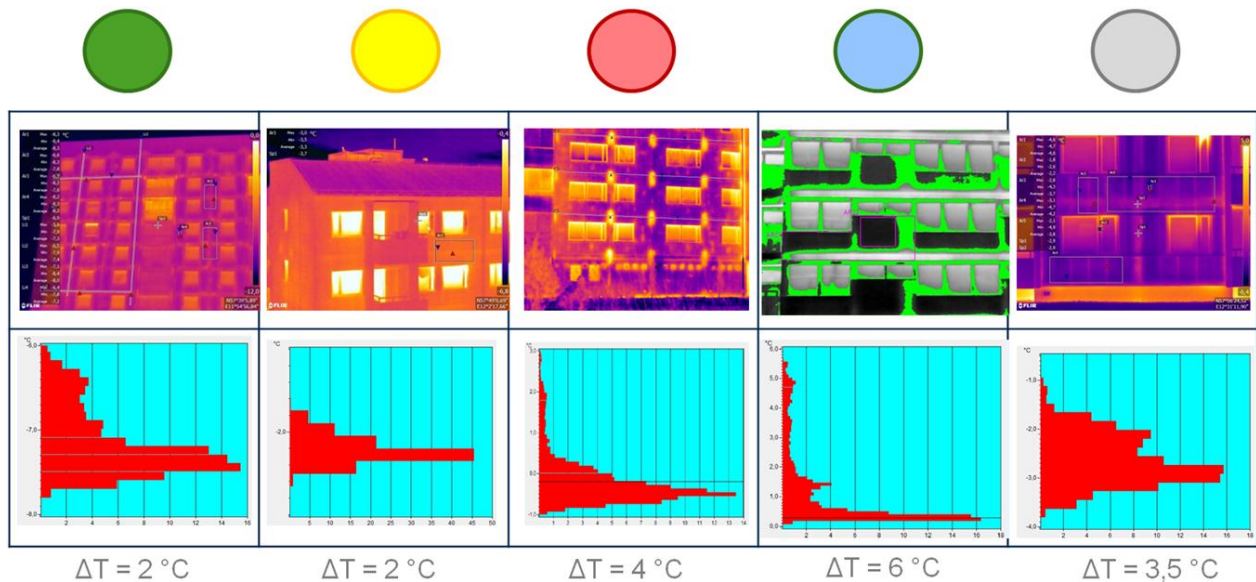
Temperatursignaturen kan styrka vilka åtgärder som kan bli aktuella. Histogrammen ger en sammanställning över ett valt område i termogrammet och en fördelning av temperaturer inom området. Ett histogram med liten temperaturspridning ger att byggnaden har köldbryggor. Ett histogram med stora temperaturskillnader har en högre andel köldbryggor, se Figur 12. För byggnader med få, avgränsade och dominanta köldbryggor kan riktade insatser vara mer intressant än för de med jämnt värmeläckage eller många små köldbryggor. Observera att värme även leds i 2D i fasaderna. Figur 12 visar att av de areaområden som valts för respektive byggnad har objekt 4 klarast framträdande köldbryggor inom området. Det bör betonas att valet av area har stor inverkan på hur histogrammet ser ut.

Figur 12 Histogrammen visar temperaturskillnader över byggnadernas fasader. Programvara: ThermoCAM Researcher professional 2.10 (FLIR Systems, 2012)
