# Lyckeby VC, Region Blekinge

**Pilotprojekt i projektet Energirenovering – ett nytt  
affärskoncept för mindre företag**

**Fastighetsägare:** Region Blekinge  
**LÅGAN Nätverk:** Goda Hus  
**Datum:** 2021-10-27

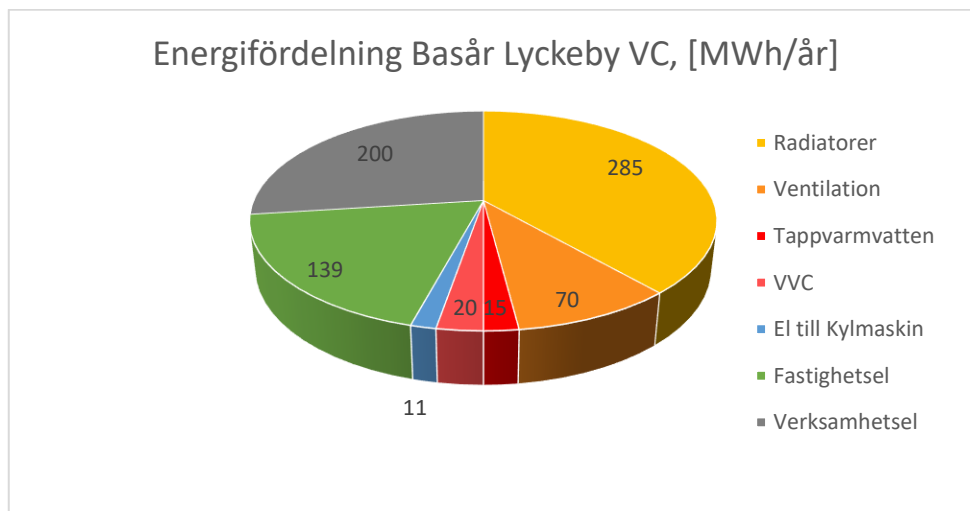
Basfall utgår från 2019 års förbrukning (men med en viss korrigering för optimering utförd på senare tid gällande värme) och bedömning av fördelning mellan värme och varmvatten samt fastighetsel och verksamhetsel.

Diagram 1: Fördelning energianvändning basår Lyckeby VC

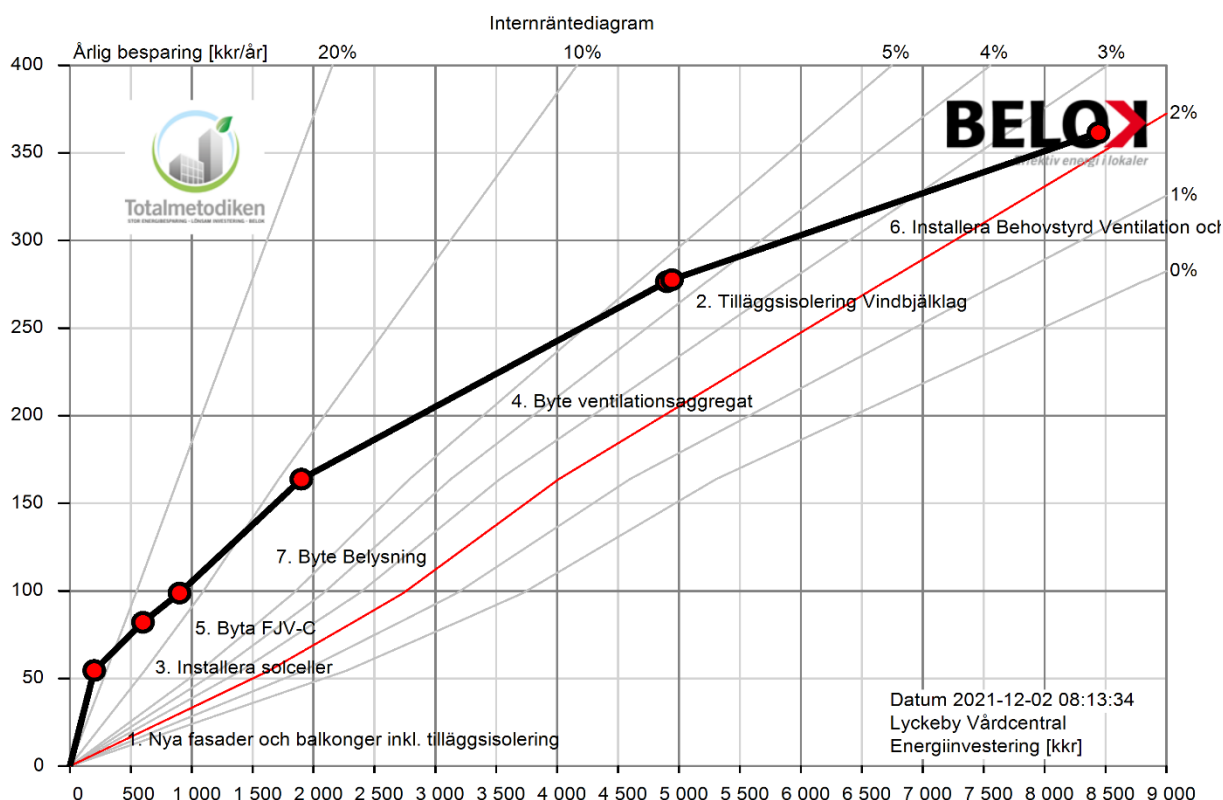
Det totala åtgärds paketet landar i en total internränta på 2,2 %. Regionens internräntekrav är 2% vilket betyder att det totala åtgärds paketet är på gränsen för att betraktas som en god ekonomisk investering för regionen. Dock leder ju dessa åtgärder till andra positiva följd effekter såsom bättre inneklimat vilket i sin tur leder till minskad sjukskrivning, hälsofrämjande miljöer för patienter och besökare, minskade klimatsutsläpp etc. Så sammanfattningsvis bedöms åtgärds paketet vara en mycket god investering.

Diagram 2: Internräntediagram för åtgärds paketet
